ANALISA KERUSAKAN POMPA SENTRIFUGAL P-011C DI PT. SULFINDO ADIUSAHA DENGAN MENGGUNAKAN TRANSDUCER GETARAN ACCELEROMETER

Levi Amanda Putra

Program Studi Teknik Mesin, Fakultas Teknik, Universitas Mercu Buana, Jakarta

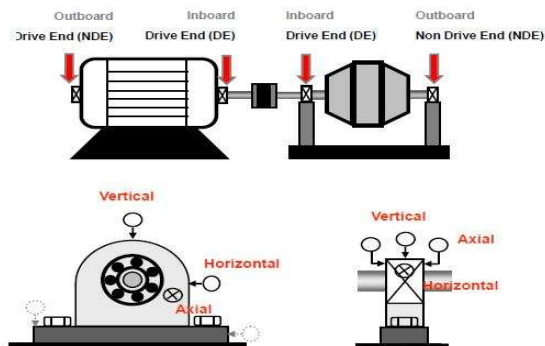
Gambar 6. Titik pengukuran vibrasi

Pengamatan secara visual dilakukan pada komponen pompa atau motor yang mengalami kerusakan saat pembongkaran berlangsung. Sedangkan untuk pengambilan data vibrasi, dilakukan pada 4 bagian yaitu sisi dalam dan luar motor, serta sisi dalam dan luar pompa. Pada setiap sisi dilakukan pengambilan data sebanyak 3 kali, yaitu pada sisi horizontal, vertikal dan axial. Lokasi dan arah pengambilan data vibrasi seperti yang ditampilkan pada gambar berikut.
